Hibás kivitelezési megoldások

Sikertelen lapostető-felújítás

Borzák Balarám Béla
 építész-mérnök, vezetőtervező,
 építési és igazságügyi szakértő,
 a TSzSz tagja

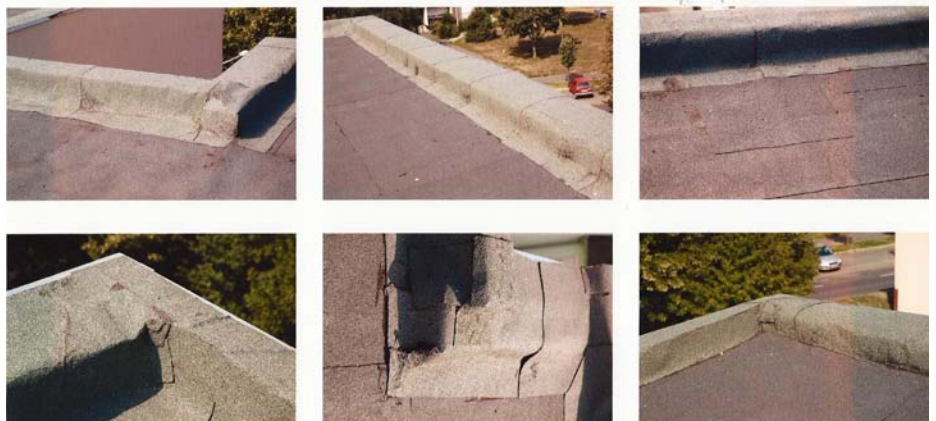
Néhány jellemző felületi részlet

amitől az eredendően ún. nem járható tetőn, mindennemű óvó intézkedés nélkül – részben állványozásos – munkálatok zajlottak, és az eredendően is vitatható minőségű lapostetőn száraz meghaladó számú sérülés keletkezett!

A végeredmény a kérdéses ügyben korábban eljáró két igazságügyi szakértő véleményével megegyezően osztályba nem sorolható, olyan minőségben készült el, ami gyakorlatilag csak teljes elbontással és szakszerű újrabeépítéssel javítható.

„...A vitatott munka elkészült, de értéke reálisan nem fogalmazható meg, mert hibás módon és besorolhatatlan minőségben valósult meg, majd azt követően – helytelenül – azon önálló munkafolyamatokat végez(tet)tek megfelelő óvintézkedések nélkül. Ezért a legjobb szakmai szándék mellett sem javasolható a jelen állapotban való meghagyás. Semminemű garancia nem látható arra, hogy a pályázati kiírásban megkövetelt 10 éves fennállás megvalósul(hat).
