## Hibás kivitelezési megoldások

# Hibás homlokzati hőszigetelés kudarcos javításokkal

A sorozat előző cikkében felújítási nehézségek és eredménytelenségek kerültek szóba, most egy új építés közben előfordult hiba eredménytelen javítása a téma.

**Borzák Balarám Béla**  
építésmérnök, vezetőtervező,  
építési és igazságügyi szakértő,  
a TSZSZ tagja

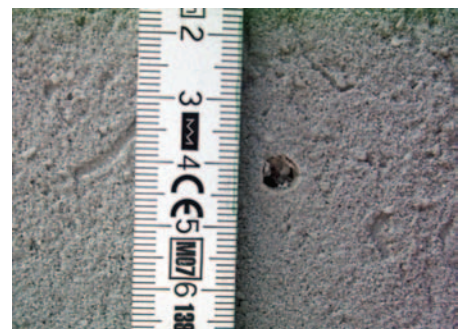
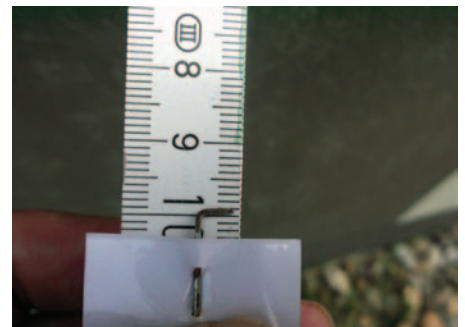
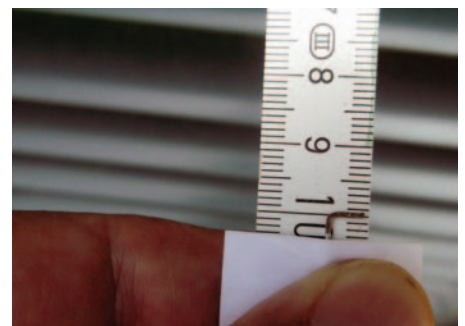
1. Nem megfelelő időjárási körülmények (gyakori alacsony hőmérséklet, magas páratartalom)
2. Gyártói Utasításnak megfelelő technológiai szünetek (száradási, kötési idők) elmaradása
3. Hőszigetelő táblák ragasztási módja kérdéses (végleges szakvélemény pontosítja!)
4. Hőszigetelő táblák csatlakozása sarkokon és kávékban kérdéses (Mint előző!)
5. Felületerősítő üvegháló beágyazási módja kérdéses (Mint előző!)
6. Felületerősítő üveghálók átfedései kérdéses lábazaton, sarkokon (Mint előző!)
7. Nyílászárók sarkainál erősítő (diagonális) hálók beépítése kérdéses (Mint előző!)
8. Üveghálós alaprétteg vastagsága jellemzően nem éri el a min. vastagságot. A kéregvastagság elégtelensége közvetlen ok-okozati összefüggésben van a folyamatban lévő meghibásodásokkal.

1–3. kép. Tárgyi THR építésen (Ø 6-os) furaton át mért, jellemző teljes kéregvastagság: 3 mm (hőszigetelés feletti üvegszövethálós alaprétteg + alapozás + vékonyvakolat)

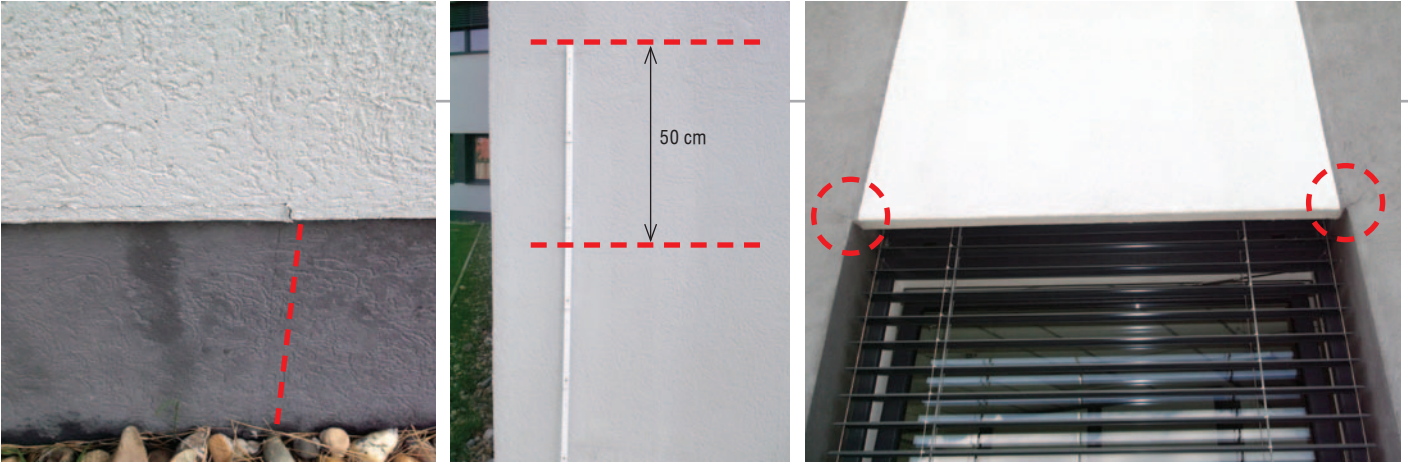
A hibás megvalósulás következtében szinte a teljes Épületen sok helyen repedések tapasztalhatóak, jellemzően a nyílászárók sarkainál ferde irányban, több homlokzaton részben a hőszigetelő táblák határoló vonalainál függőleges és/vagy vízszintes irányban, helyenként szabálytalan alakzatokban, vagy a dűbeltányérokban.

4–6. kép. Hálótoldási hiba következménye, csak pontszerű ragasztás következménye, diagonális (45 fokban elfordított) erősítő háló beépítésének hiánya miatt sarkok ferde berepedése

3. A hőszigetelő táblák ragasztása többször csak pontokban történt.
4. A hőszigetelő táblák csatlakozása sarkokon nem átforduló fogas kialakítású, kávékban a vékony káva hőszigetelés rátaakar, és a ragasztással átmenő hőhidat képezve csatlakozik a vastagabb homlokzati hőszigetelő anyaghoz. A kávékban nincs aláhálózás!
5. A felületerősítő üvegháló-beágyazás hol ragasztóalákenéses, hol nem.
6. A felületerősítő üveghálók átfedéssel történő több helyen elégtelen, vagy nincs.

7. A nyílászárók sarkainál az erősítő (diagonális) hálók hiányoznak (4-7. kép).

I. ...pótolni kell a kihagyott diagonális (45 fokban elfordított) üvegháló-erősítőket a nyílászárók sarkainál, majd rendszer-  
ragasztóval történő átglettelés és alapozás + újravakolás.

II. Hibás felragasztás esetén, ha az csak pontszerű, de szabályos (»csak« vékony) hálózás mellett, diagonális erősítő üveghálófoltok pótlása rendszer-  
ragasztóba ágyazva, majd a vastagságpótló rendszer-  
ragasztós átglettelés szabályos üvegháló-beágyazással történjen, majd alapozás + újravakolás.

IIIb) 50 × 50 cm-es kiosztásban a teljes rendszer átdübelezése, diagonális hálóerősítések pótlása, majd szabályos üvegháló-beágyazás, alapozás + újravakolás. (A többlet átdübelezés – jelen szakmai ismereteink szerint – az eredeti hibás ragasztással és meglévő dübelezéssel együtt kellő megbízhatóságot eredményez, némi hőszigetelési hatékonyságcsökkenéssel (kb. 5-8%).”

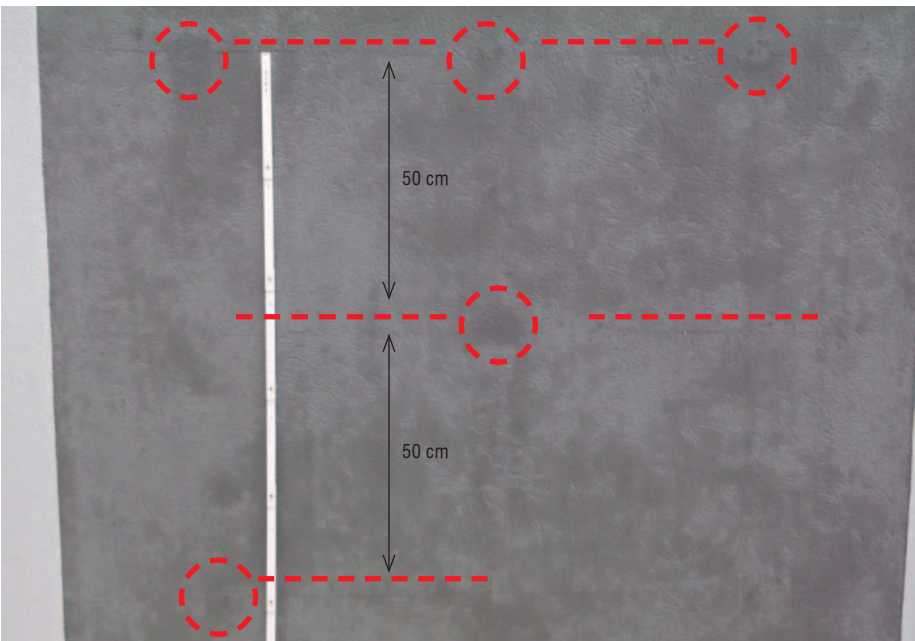
7. kép. Nemcsak a repedések, de a felületi átvizesedés is jelzi, hogy valami nincs rendben! (A víz nemcsak az esőt jelenti, hanem a mindennapos páralecsapódások is folyamatosan terhelik a THR-ek felületét!)

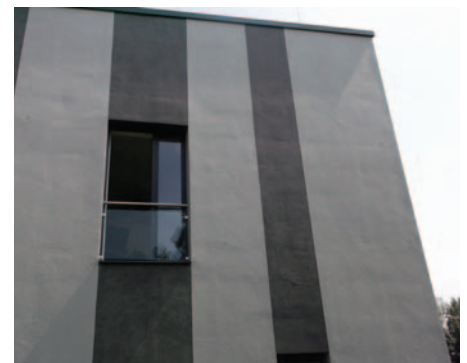
8. kép. Hivatalosan (lásd: MÉVSZ THR Kivitelezési Irányelv 23. Felületképzés minősítése\*\*) „nem illik” surló fényben felületet minősíteni, de az értékeléshez hasznos segítséget nyújt. Ilyen esetben jól érzékelhetőek felületeldolgozási hiányosságok (egyenetlen, szakszerűtlen vakolateldolgozás)

A szükség szerinti erősítések és kéregvastagság-növelések – rendben – elkészültek, azonban olyan rossz minőségben történt az újravakolás, hogy még az eredeti állapotnál is igénytelenebb megjelenés állt elő, amit a megrendelő nem is fogadott el. Egyes homlokzati egységeket harmadszor is vékonyvakolattal kellett bevonni. Szerencsére ennyit még elvisel egy megerősített THR.
