Hibás kivitelezési megoldások

Dűbeltörések új homlokzati hőszigetelésen

Borzák Balarám Béla
 építész mérnök, vezetőtervező,
 építési és igazságügyi szakértő,
 a TSZSZ tagja

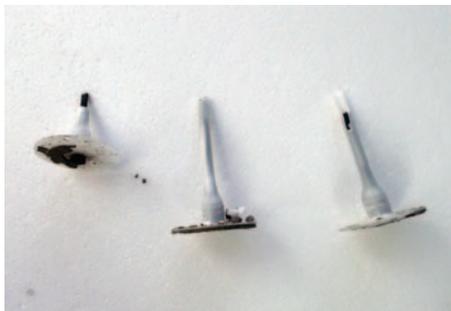
Szaktabelieknek is öröme válik, amikor egy utólagos homlokzati hőszigetelés készítése során megvalósulni látszanak az általános szakmai szabályok és az adott THR-re (Teljes Hőszigetelő Rendszerre) vonatkozó minősítési előírások, valamint gyártói utasítások egyaránt. Azonban, amikor a befejező munkafázisok sorra kerülnek, egyszer csak felmerül, hogy valami még sincs rendben. Ellenőrzéskor kiderül, hogy a szabályosan kiosztott dűbelek kb. 2/3-a nem tart, csekély kihúzási erőből „derékban” törve szedhetők vissza.

1. kép. Utólag visszasedett, eltört dűbelek (kb. 5-ből 3! – láthatóan már a ragasztós rájavítás is megtörtént)

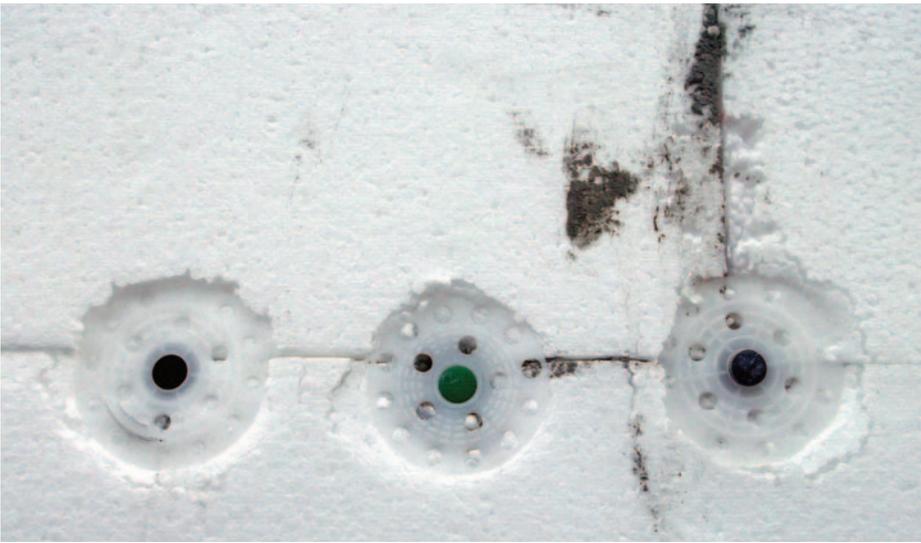
2. kép. Túlütött dübelek

majd a dűbeltányér megfelelő mértékig történő süllyesztése a feszítő ék végezetű beütő szeggel együtt történik. Ebből erednek az általánosan tapasztalható túlütések, melyeknek későbbi kedvezőtlen hatásai lesznek a THR-re, azaz ilyenkor keletkeznek az úgynevezett dűbelkirajzolódások.

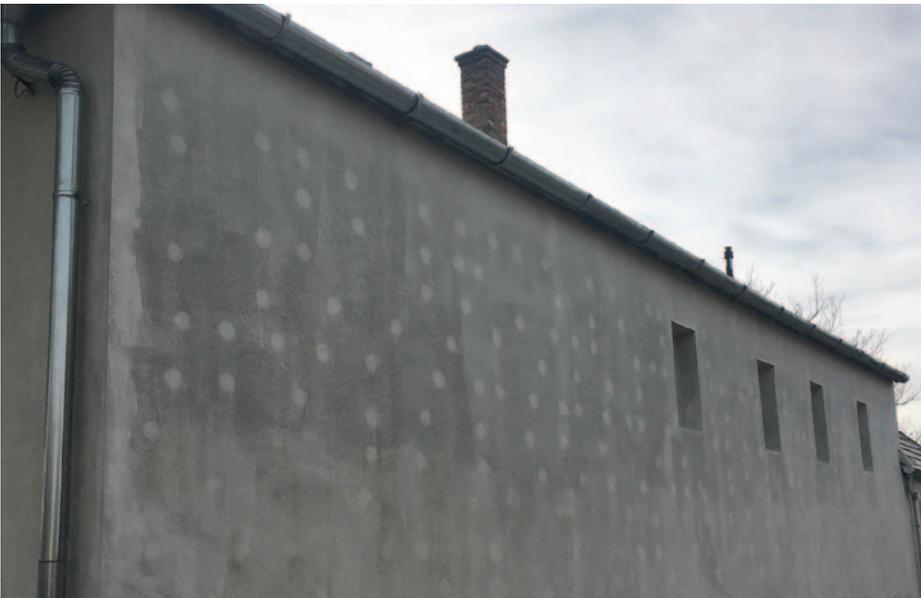
3. kép. Dűbelkirajzolódás

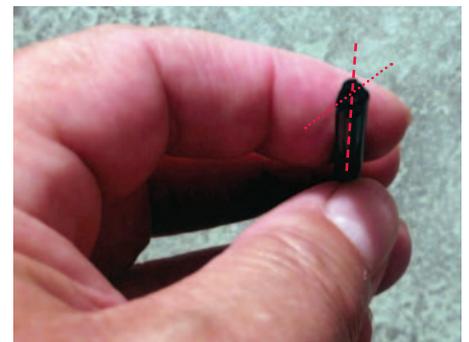
„...Károsodott dűbelek tönkremeneteli folyamata, a törési képből rekonstruálva: A furatba helyezett dűbel telepítése során, amikor a műanyag dűbel beütésre kerül(t) a műanyag szeg visszatérő gyakorisággal elpattan(t) és a ferde törési síkok egymáson elcsúszva kihalították a dűbelszárat. Az így megsérült dűbelszár – a sérülés mértékétől függően – vagy csekély húzási erőttől szétvált vagy a minősített kihúzási értéket alul teljesítő szinten szakad(t) el” – írja az idézett szakértői vélemény.

4. kép. Az elpattant beütőszeg kihalította a dűbelszárat, ami a dűbel alapvető „tartó”-szerkezeti része!

„A dűbelkárosodások meghatározó oka a korábbiaktól eltérő beütőszegalak, ami a hazai szakmai szokásoknak megfelelő erőteljes(ebb) telepítési gyakorlatot nem volt képes törés és azt követő dűbelszárhasadás nélkül elviselni.”

- dűbelszár keresztmetszetének megfelelő átmérőjű furat készítése (az általános 8 mm átmérőjű dűbelszárnak nem 9-es vagy 10-es furatot kell készíteni, de keményfémlapkás fűrészszerű esetén annak kopási mértékét is figyelemmel kell kísérni, hogy ne csökkenjen 8 mm alá!)

- vázkerámia falazóelemek esetén ütvefűrés TILOS!
- a furat a hőszigetelés külső síkjánál min. 10 mm-rel legyen mélyebb, mint a telepítendő dűbel hossza, továbbá a furatport ki kell húzni a fűrés során! (nem bent hagyni, hogy azt a dűbel visszanyomva betömörítse, ezáltal csökkentse a furat mélységét, tudniillik az a másik „erőszakosságra”, a túl erőteljes beütésre indító körülmény!)

- a beütőszeg nélkül behelyezett dűbel tányérját, kézi erővel a hőszigetelés külső síkján belül legfeljebb 1-2 mm-rel kell nyomni. Tökéletes, ha a hőszigetelés és a dűbeltányér külső síkja egy síkban van.

- az így telepített dűbelbe illesztett beütőszegget max. 0,5 kg-os kalapácsal, könnyed/gyengéd dinamikus hatással kell beütni. A szeg feladata a rögzítési mélységben való terpesztés elérése, semmi más. A dűbel további igénybevételeinek felvételére a szár és a tányér hivatott.
