Hibás kivitelezési megoldások

Homlokzatfestésnek indult, baj lett belőle

Borzák Balarám Béla
 építész mérnök, vezetőtervező,
 építési és igazságügyi szakértő,
 a TSZSZ tagja

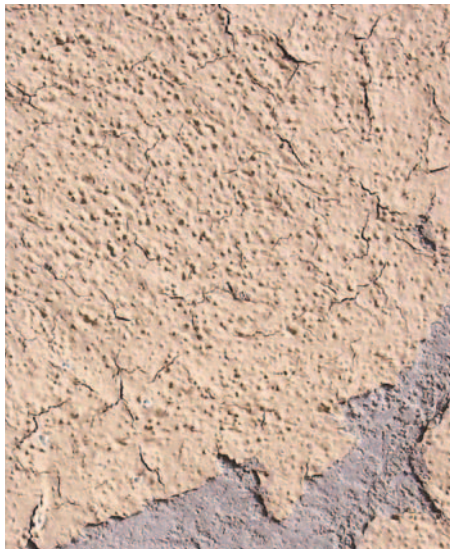
1. kép

Az 1–2. képen látható két eset hiába van száz kilométerekre egymástól – az egyik családi ház, a másik nagy iparosított technológiájú társasház, egyik vidéki kis település, másik nagyváros – megegyeznek abban, hogy mindkettőn egykor homlokzati hőszigetelés készült, ami két évtized után ugyancsak megérett a felújításra. Energetikai javítás helyett egy „egyszerű” homlokzatfestést hajtottak végre. A végeredmény röviden: mindkét esetben a kiváló új festék „letépte” a régi vékonyvakolatot. Több lett a kár, mint a remélt haszon. Ha nem elég érzékletesek a közeli képek, tekintsük meg a társasház homlokzatát kicsit kiterjesztve a 3. képen.

A folyamat a következő: 1. kiváló festék olyan feszültségeket kelt a kéregben, amit az csak repedések árán képes elviselni; 2. a repedések szabad utat engednek a nedvességnek (eső és a szinte minden hajnali páralecsapódás); 3. a bejutó nedvesség télen fagyterhelést okoz, nyáron páragőnyomás formájában feszíti, fárasztja az amúgy „öreg” kérget; 4. előbb a repedések szélein, majd egyre kiterjedtebben megjelenik a felválás, lemezes/leveles elválás.

Az így károsodott kérget vagy teljesen le kell bontani hőszigetelésig, vagy csak a feltáskásodott részeket, majd megfelelő tisztítás, alapozás után „rászigetelés”, azaz nem csak vakolatjavítási, de energetikai felújítás is szükséges (THR-re THR minősítésű megoldással!). Ezzel nemcsak a hiba javítható,

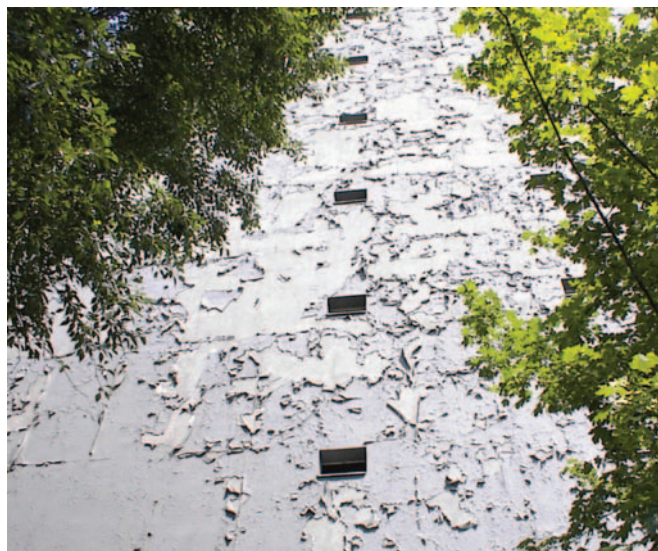
3. kép. Az úgynevezett leveles leválás

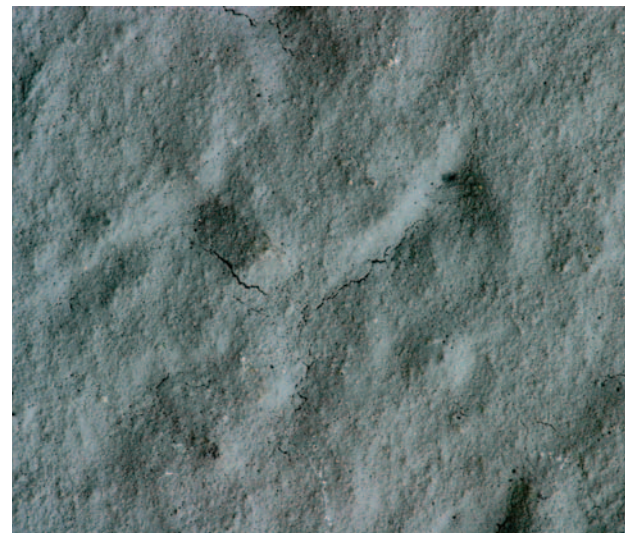
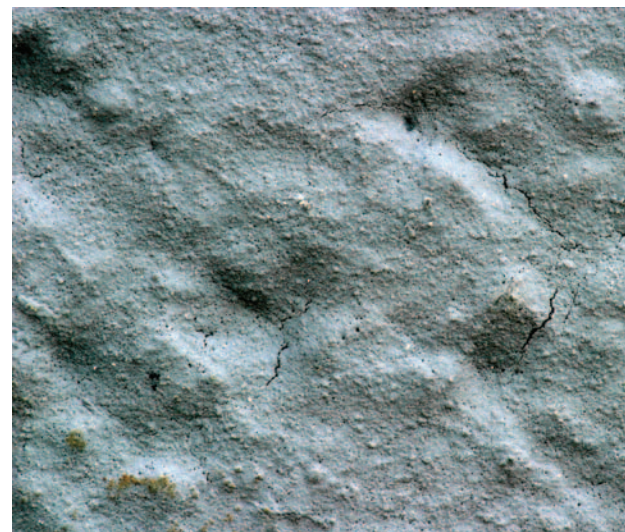
Az először csak jelentéktelennek tűnő repedések mintha festéssel reparálhatók volnának, pedig a kéreg megnyílása már bekövetkezett, elveszítette folytonosságát, együtdolgozását (4–5. kép).

4–5. kép. A kiváló festék „eltépte” a fáradt vékonyvakolatot

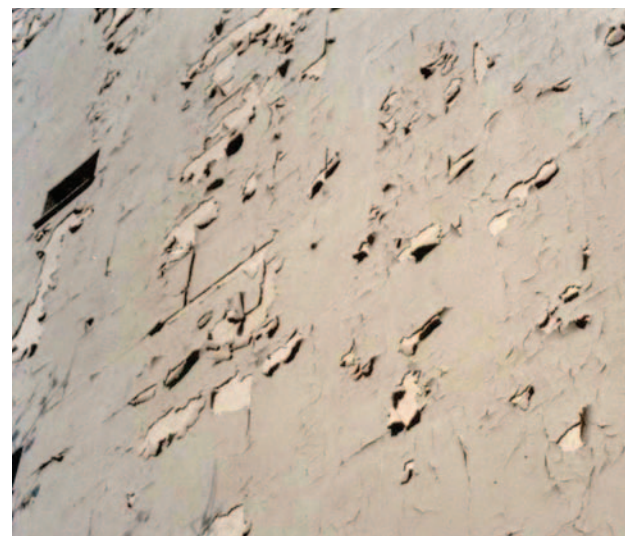
6. kép

Az ismertetett esetekben is bekövetkezett az, amit a szakmai irányelv nem tanácsol: 1. nem történt előzetes vizsgálat/értékelés/véleményezés; 2. nem készült terv vagy tervezői műleírás; 3. nem volt jogosult felelős műszaki vezető; 4. nem volt műszaki ellenőr – azaz „Ahogy szoktuk!” módra készült a felújítás. Amikor pedig megtörtént a baj: „Még sosem fordult ilyen elő!” – védekezett a kivitelező (6. kép).
