# Miért foltos az új homlokzat?

**Borzák Balarám Béla**  
 építésmérnök, vezetőtervező,  
 építési és igazságügyi szakértő,  
 a TSZSZ tagja

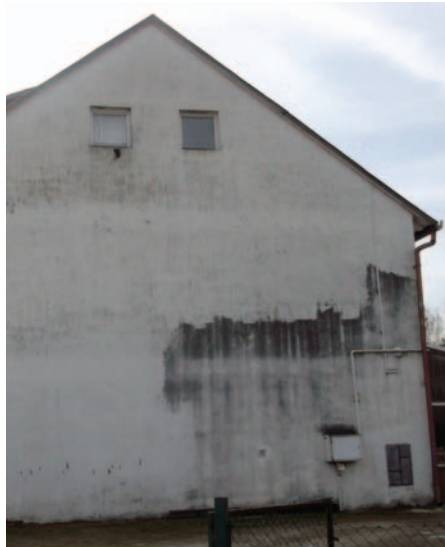
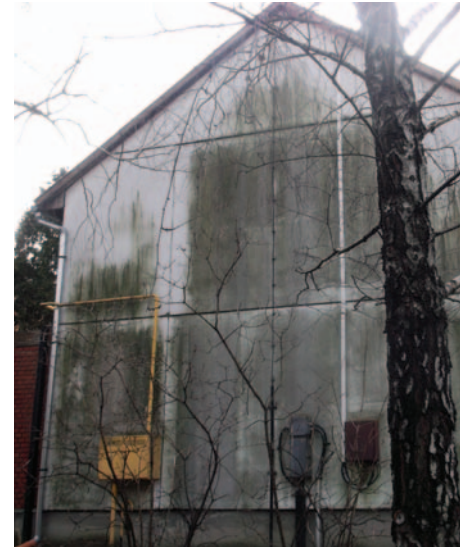
A cikksorozatban később szólnunk majd az algásodási problémákról, de előzetesen álljon itt két Teljes Hőszigetelő Rendszer (THR)\* nélküli eset fotója (1–2. kép), melyek előrevetítik, hogy azok nemcsak a homlokzati hőszigetelő rendszerek „bajai”. A THR-ek egyik sajátossága, hogy a viszonylag nagy(obb) tömegű külső falakat, hatékony hőszigetelő réteg választ el a homlokzati kéregtől, aminek vastagsága jellemzően 3-6 mm között változik. Ez a vékony kéreg nemcsak végleges álla-

1. kép. Hagyományos kőporos vakolat téglafalon

2. kép. Glettel, festett sima vasbeton panelfal

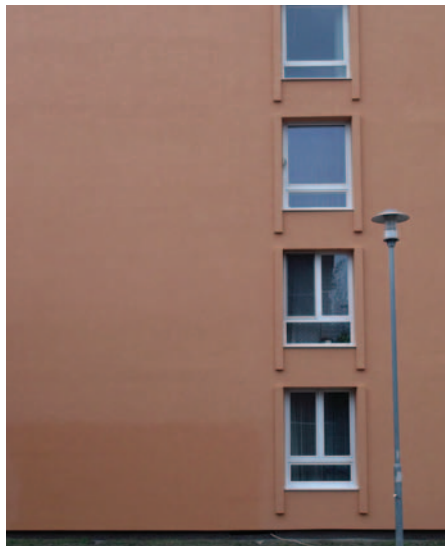
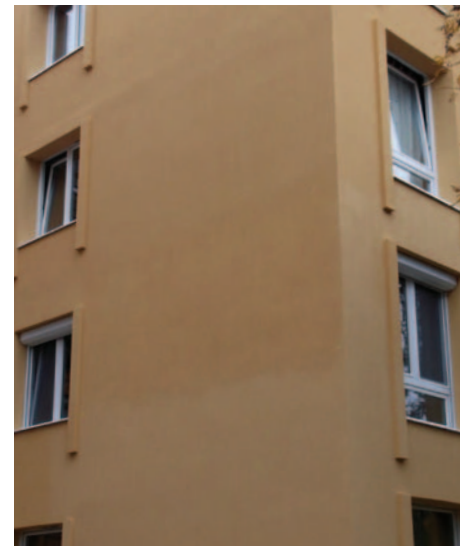
3. kép. Világosabb szín akrilgyantás, sötétebb szilikongyantás

4. kép. Világosabb szín akrilgyantás, sötétebb szilikongyantás

1,5 mm-es kapart hatású vékonyvakolat került a THR-re azonos színszámában, de eltérő és egy homlokzaton belül eshetőlegesen felhordva akril-, illetve szilikongyantás típusban (3–4. kép.)

*Javíthatóság:* a teljes homlokzati egység átfestése – célszerűen – szilikonfestékekkel.

A szakszerű átfestés a színárnyalati eltérések javítására alkalmas, de megváltozik a felület textúrája/struktúrája, aminek elfogadása tervezői, megrendelői igényesség függvénye. Jogos esztétikai követelmény lehet, hogy egy épületen egységes vakolati megjelenés legyen.

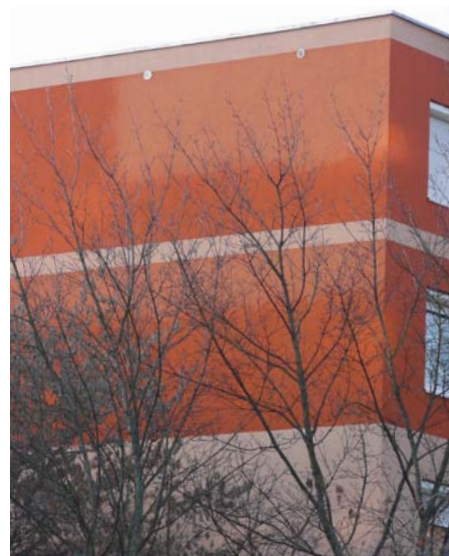
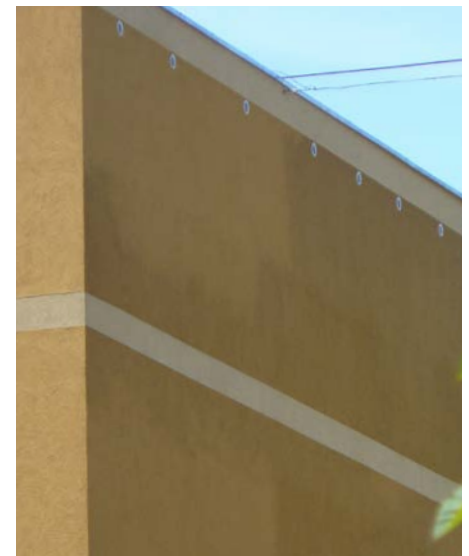
A színeltérés – így utólag – tényszerű, de az eltérő gyártási sorozatú vakolat egymás mellé történő felhordását helyszíni próbának kell(ene) megelőznie (13–14. kép).

13. kép. Azonos színszám, eltérő gyártási sorozat

14. kép. Azonos színszám, eltérő gyártási sorozat

*Javíthatóság:* a teljes homlokzati egység átfestése rendszerkompatibilis festékekkel.

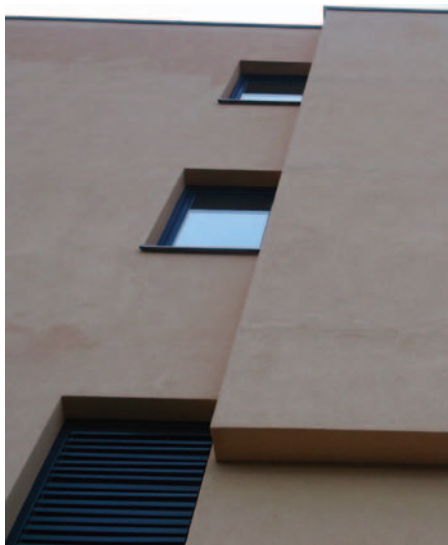
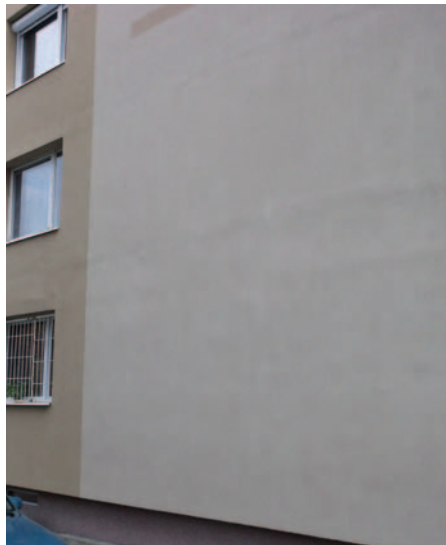
15. kép. Ahány munkaszint, annyi stóc (stóc ≈ anyaghatárosság)

16. kép. Ha nem érvényesül „friss a frisshez”

A „stócképződés” sosem anyaghiba! Az átfestés még optikailag sem szünteti meg (15–16. kép).

Javíthatóság: a teljes homlokzati egység újravakolása.

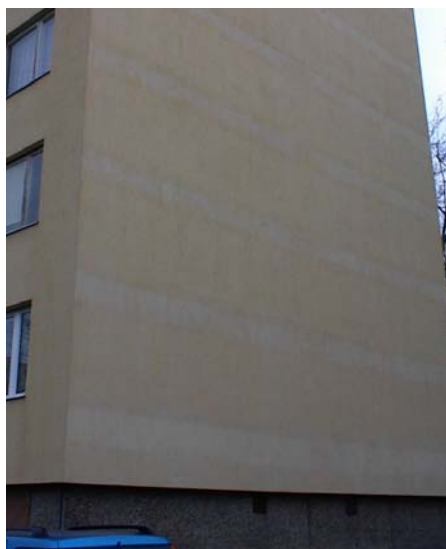
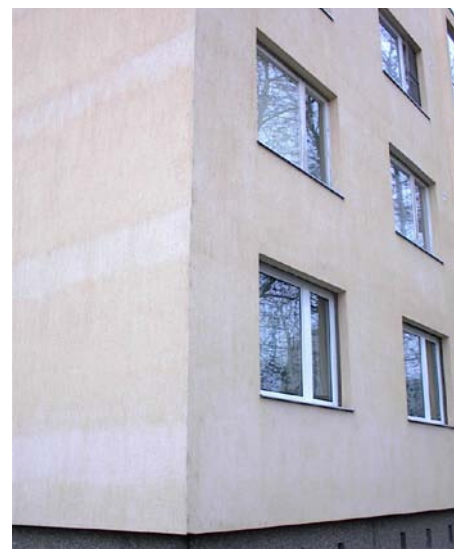
17. kép. Az állvány járólépcső által tartott sávok más színhez vezetnek

18. kép. Csak jól benapozott homlokzaton jelenhet meg

Az állvány, de más kiterjedt árnyékvetők, például az épülethez közeli lombos fák megváltoztatják a száradási viszonyokat, a festékbeoldódást (17–18. kép).

Javíthatóság: a teljes homlokzati egység átfestése, vagy ha nem elfogadható a texturális változás, akkor újravakolás.

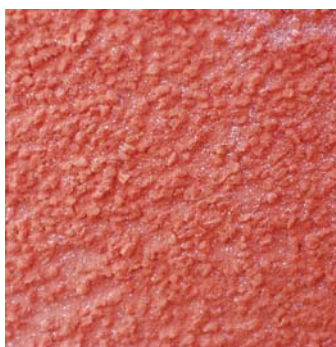
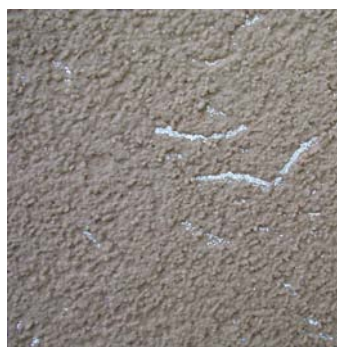
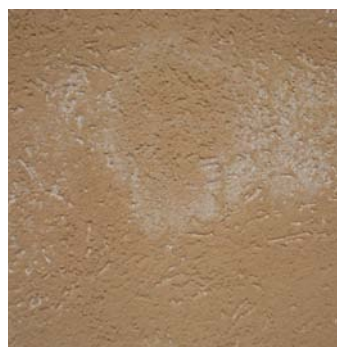
A vizes diszperziók – kicsit – hasonlóan viselkednek, mint a vizes falakban az oldott sók (lásd sókivirágzás, „salétromosság”) A kedvezőtlen száradási viszonyok miatt a még meg nem kötött műgyanta részek a vízzel együtt kifele áramlanak/vándorolnak. A víz elpárolog, a műgyanta kicsapódik, és a felületen megköt, eltávolítani nem lehet (19–21. kép).

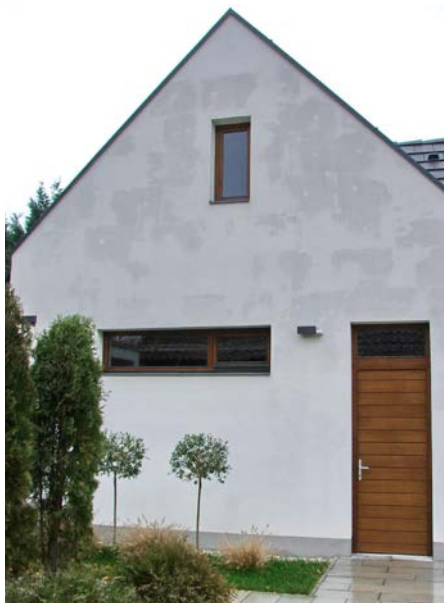
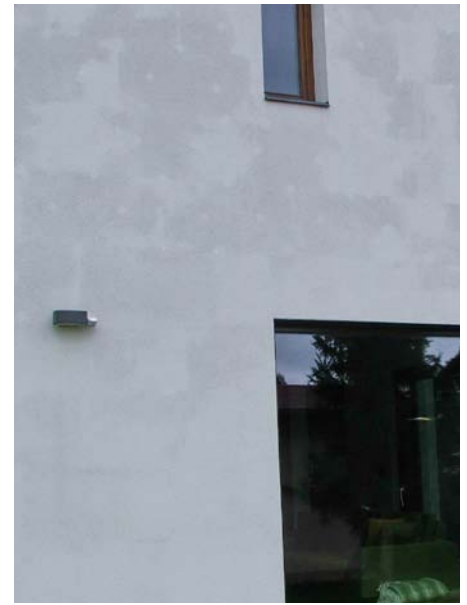
23. kép. Visszatérően átázó felület

24. kép. Maradandóan foltos felület

A THR az új épületen reflexiók, szürke EPS-sel készült. A hőszigetelést kiegyenlítő átcsiszolás során, ahol megszűnt, lecsiszolták a reflexiók bevonatot, ott eltérő lett a nedvszívási, száradási viselkedés, miközben a teljes kéreg (hálózás+vakolat) max. 3 mm, pedig min. 5 mm szükséges (23–24. kép).

Amikor egy foltos THR hőszigetelése feletti erősítő/védő-réteg eredendően vékony, akkor csak újravakolás jöhet szóba. Ha az újravakolással sem éri el a kéreg az adott rendszer műszaki engedélyben előírt minimumot (általában 5 mm), akkor újravakolás előtt, többletragasztós glettelés is szükséges.
