## Hibás kivitelezési megoldások

# Homlokzatok algásodásáról

**Borzák Balarám Béla**  
 építész mérnök, vezetőtervező,  
 építési és igazságügyi szakértő,  
 a TSZSZ tagja

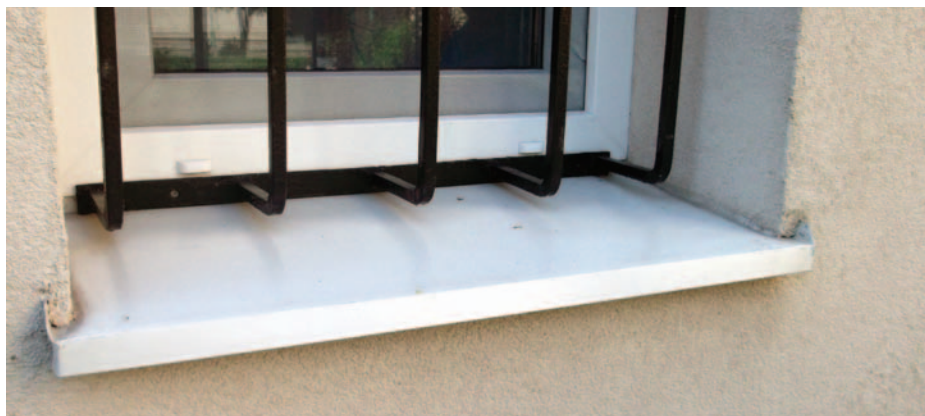
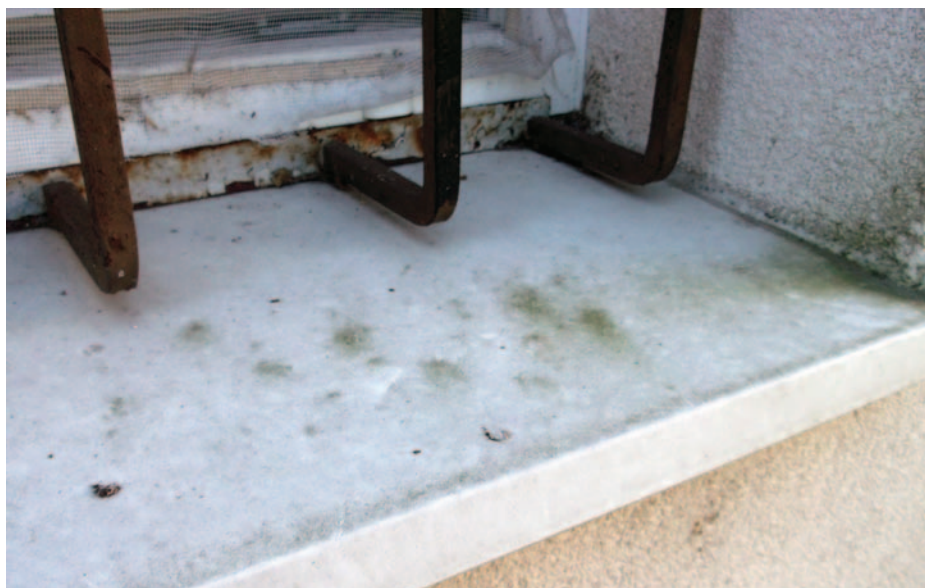
A gondos és elhanyagoló épülethasználatra ad szemléletes példát az 1–2. képen látható két ablaknyílás, amelyet egy homlokzati hőszigetelő rendszer algásodási szakértése során észleltünk.

A rendszeresen tisztított fémlemez tiszta, újszerű, az azonos korú „elhagyott” algásodik. Hangsúlyozni kell, hogy a képen gyárilag bevonatolt fémlemez látható, „0” vízfelvevő képességgel. Ehhez képest minden homlokzatszakasznak, homlokzatfestéknek van vízfelvétele és vesz is fel vizet, amit azután különböző mértékben enged át, tárol átmenetileg, vagy enged hosszabb rövidebb idő alatt (ki)leszáradni.

1–2. kép. Azonos épülethomlokzaton két fémlemez borítású ablakpárkány, egymás melletti két szomszédos lakáson. Az első jól karbantartott, a második „elhagyott” (amit az acélrács korróziója is jelez).

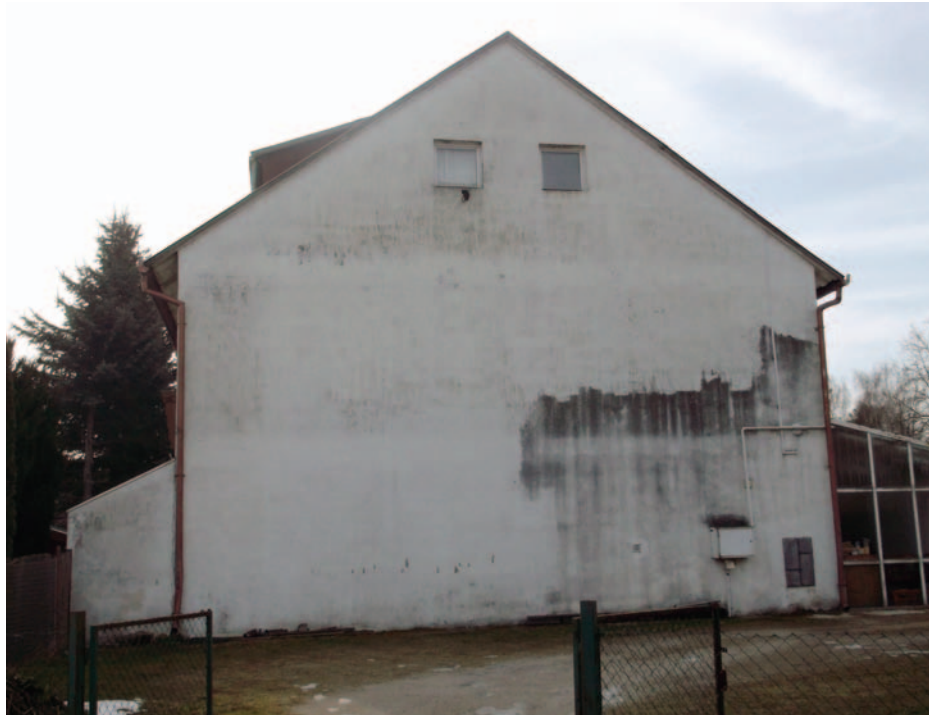
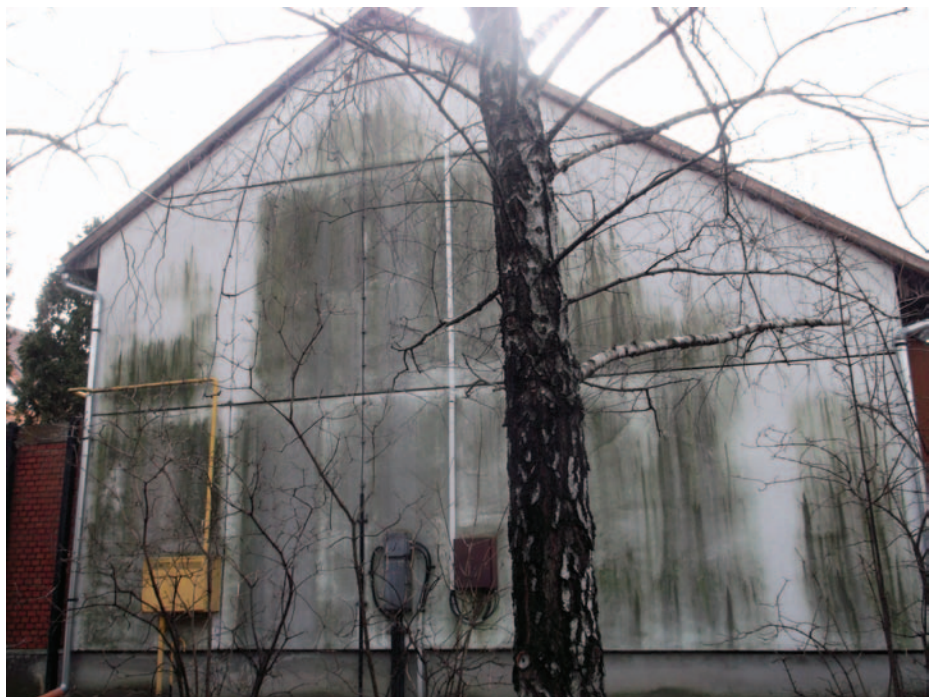
3–4. kép. „Fekete” alga, hagyományos kőporos vakolaton, „zöld” alga” festett panelfalon  
Egyiken sincs hőszigetelés. Az elsőn jól látható téglafalás és vasbeton koszorús alap vakolatán a viselkedéskülönbség, de épp így az oromszegély és a szárnyfal lefedése által védett sáv más helyzete.
