Hibás kivitelezési megoldások

Homlokzati beázások a hőszigetelés mögött

Borzák Balarám Béla
 építésmérnök, vezetőtervező,
 építési és igazságügyi szakértő,
 a TSZSZ tagja

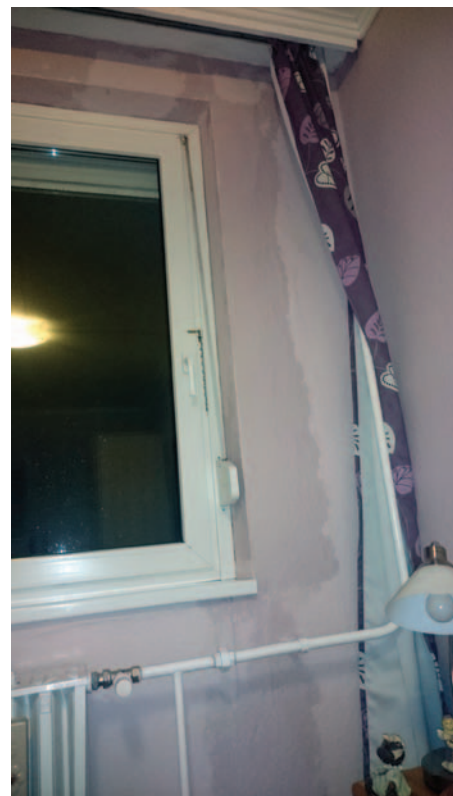
1. kép. Ablak fölött és mellett erős vízbeszivárgás

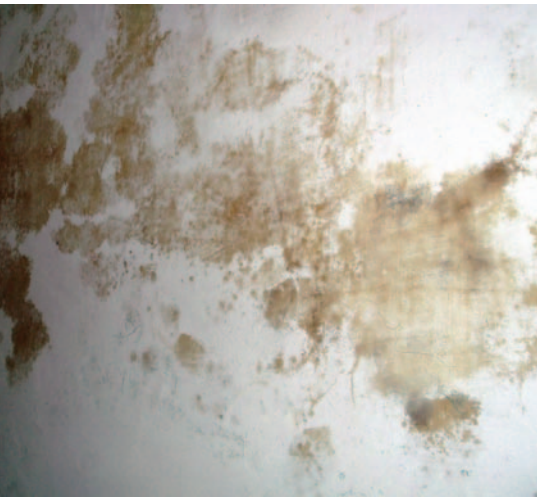
2. kép. Előrehaladott beázásos vakolatromlás, körülbelül a fal közepén

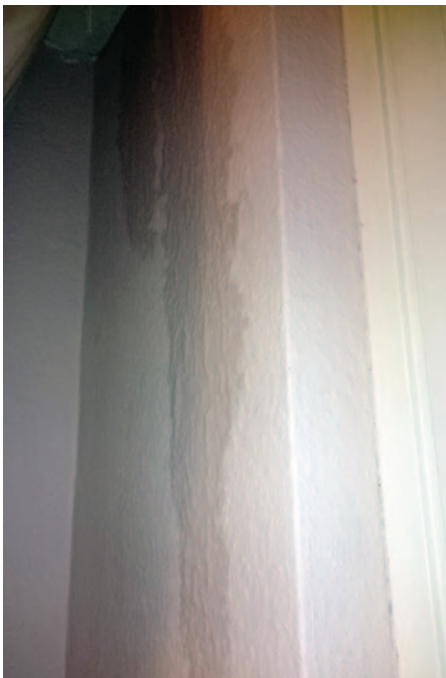
3. kép. Víz csorog a mennyezetről

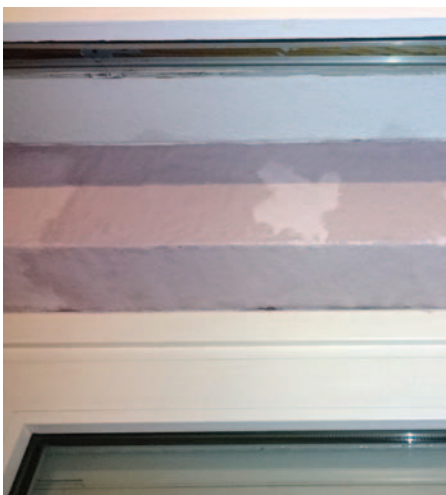
4. kép. Ablak fölötti beázás panelillesztési hézag miatt

„...1. Homlokzati hőszigetelés visszabontása panelig, min. az attika-lefedéstől lefelé a felső 20–25 cm-ben és a panelről induló ragasztóba ágyazott üvegszövethálóval zárni a helyreállítás hőszigetelő anyagát. 2. II. em. lakás ablakai felett min. 30 cm magassági méretben visszabontás, szabaddá váló panelillesztési hézagok garantált vízzárása, majd helyreállítás. 3. Lapostetőn páraszellőzők utólagos beépítése...” (idézet az egyik esetről készült szakértői véleményből).

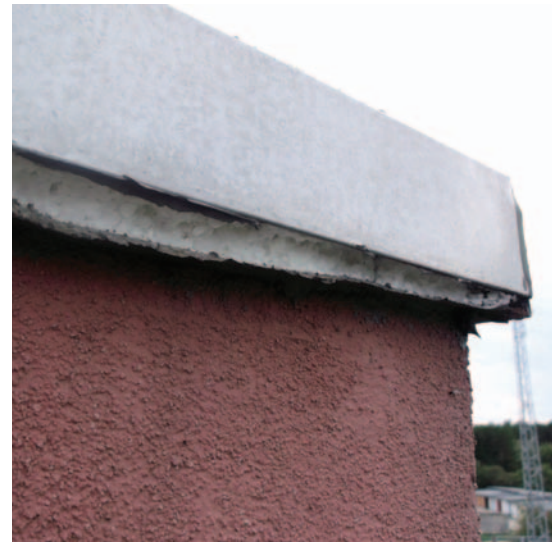
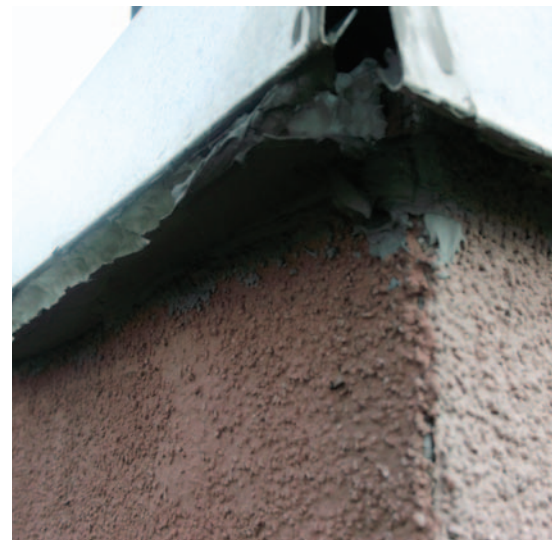
A THR elkészülte után pár évvel lapostető-felújítás történt. Mindegyik esetben a meglévő (homlokzati hőszigetelés során megszelesített) fémlemez attikafal-lefedésre ragasztott bitumenes lemezzel történt. A nyáron készült vízszigetelés-felújítás téle – a természetes hőmozgásból eredően – jelentősen „zsugorodott”, összehúzódott, amitől az attikafal-lefedő lemezt eredeti helyzetéből 1–3 centiméteres mér-

5–6. kép. A sikertelen javítási próbálkozás is tönkrement

tékben el-, illetve felemelte és/vagy a lefedés és THR közé épített kitöltést megnyitotta, elmozdította. A THR hibásan kialakított (lásd a b) pontot) felső éle megnyílt a torlónyomással érkező csapóesők számára. Az a) pontban meghatározott szakszerűtlenség következtében a víz akadálytalanul jut(ott) a hőszigetelés mögé (5–6. kép).

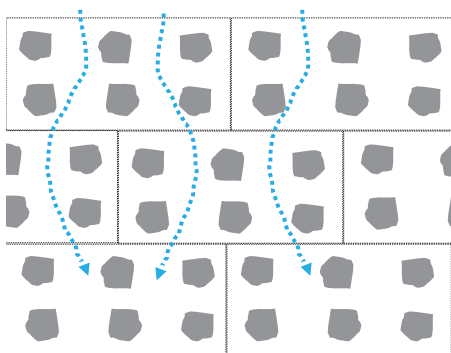
A korábbi a)–d) felsoroláshoz újabb kedvezőtlen körülményként járult több esetben, hogy a lapostető-felújítás során nem építettek be páraszellőzőket. A földemben rekedő pára így feltorlódik, majd kondenzálódik és önmagában is képes vizesedést előidézni (1-2. ábra).

1. ábra. Ha felül bejut a víz, szabad a csorgás útja

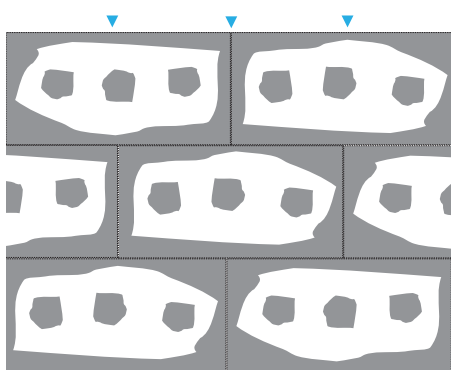
2. ábra. Ha a THR felül (is) zárt, nincs tábla mögötti csorgás (Megjegyzés: a csak pontokban történő ragasztásnak számtalan más kedvezőtlen következménye is van, de jelen esetben csak a beázás vizsgáldásunk tárgya.)

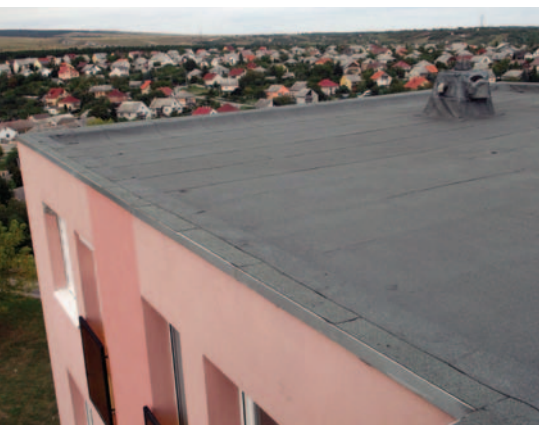
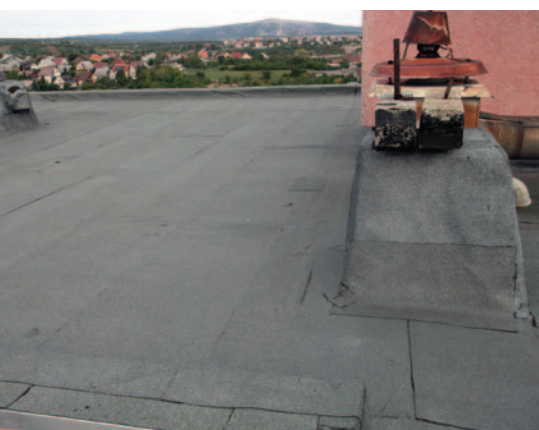
7–8. kép. Tetőfelújítás elhagyott páraszellőzőkkel
