Hibás kivitelezési megoldások

Megrepedt kőzetgyapotos THR-(ek)

Borzák Balarám Béla
 építésmérnök, vezetőtervező,
 építési és igazságügyi szakértő,
 a TSZSZ tagja

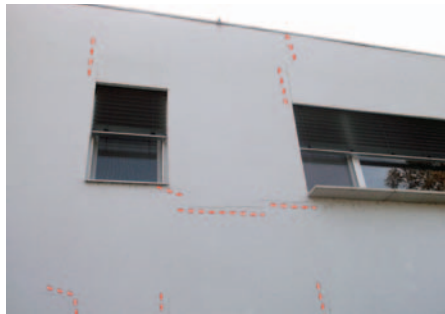
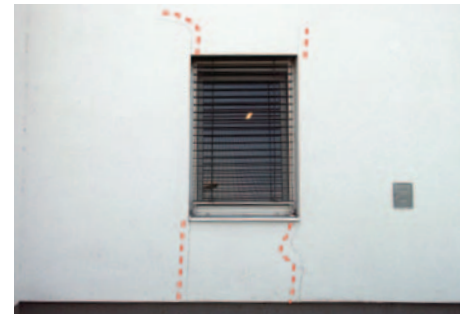
1–2. kép. Jellemző repedések helye

A megvalósulást követő évben (egy éven belül) kezdődtek a repedések, a kivitelező számára szokatlan helyeken, alakban, formában és mértékkel (1–2. kép).

„...A felületegység hosszú oldala nagyságrenddel haladja meg a rövidebbet, azaz itt hosszirányba nagyságrenddel nagyobb a hőtágulás (hőmozgás) mint magassági értelemben. Ezen mezőkben ezért jellemzőek a függőleges repedések. ... Repedés helyének kialakulására hatást gyakorol a csatlakozó nyílászáró és a felületegység

találkozása (a felületi irányváltások – nyílászárók kavasarkai – önmagukban többlet feszültséget generálnak).

Gazdaságos és műszakilag megfelelő megoldásként a teljes homlokzat 50 x 50 cm-es raszterkiosztásban történő átdübelezését követő szabályos újrakészítés – a repedéseken min. 10-10 cm-rel túlzottan erősítő betétekkel – és szabályos újravakolással. ...rendszeragasztóval és szilikon alapozóval, szilikon vékonyvakolattal, min. 5 mm vastag új kéregképzéssel.”

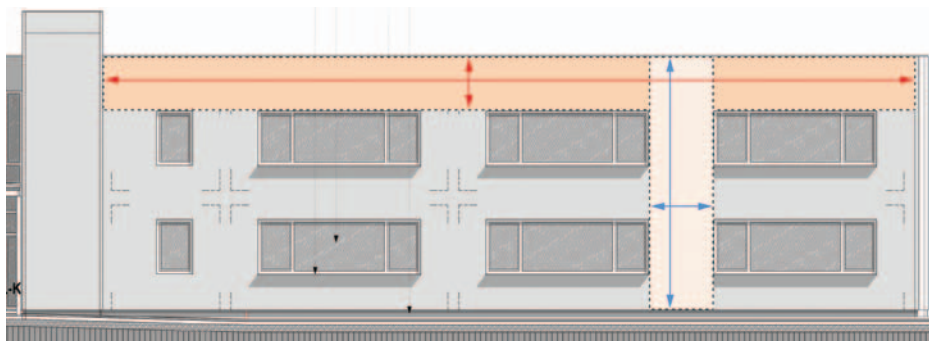
1. ábra

„...a jelölt függőleges felületegységen a keresztirány nagyságrenddel kisebb, mint a magassági kiterjedés, ezért ezen mezőkben jellemzőek a vízszintes repedések...” (1. ábra)

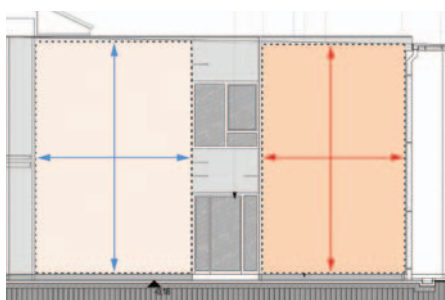
2. ábra

„Az egybefüggő felületegységek arányai megközelítik egymást, és egységen belül nincsenek nyílások. Repedezettség ezen DNY-i homlokzaton is van, de nem az ÉNY-i határozottan vízszintes, illetve függőleges irányúak és kisebb tágasságúak...” (2. ábra)

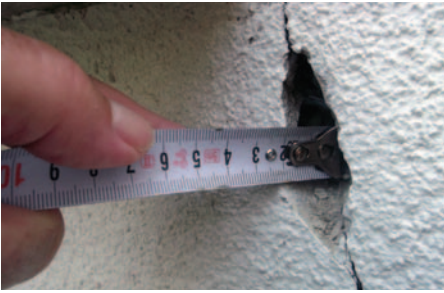
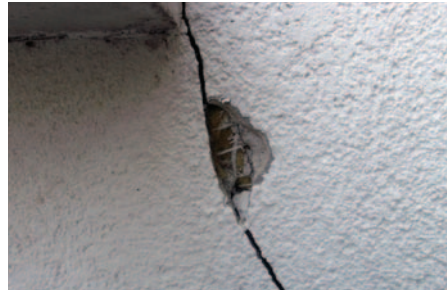
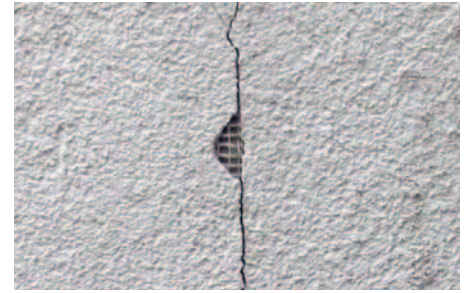
3–5. kép

„...A helyszíni szemle során kisebb roncsolásos feltárással kéregvastagság-mérések történtek. A mért kéregvastagság (hálóbeágyazó ragasztótapasz + vékonyvakolat) 20–4 mm között változik!” (3–5. kép)

„...Az ... ÉME engedély ... szerint min. 6 mm kéreg kell! A vastagságméréssel együtt megállapítást nyert, hogy a felületerősítő üvegszövet háló beágyazása kőzetgyapot hőszigetelő anyag felületére történt – minimális ragasztó-alákenéssel – a többlet ragasztóvastagság – feltételezhetően – a felületi egyenetlenségek síkba hozását célozta. Ezáltal a húzó feszültségek felvételére alkalmas üvegszövet háló a kéreg belső (szigetelés felőli) határfelületén helyezkedik el, míg a hőmozgások által erősen igénybevett külső kéregréteg nem tartalmaz húzóerőknek ellenálló szövetbetétet.

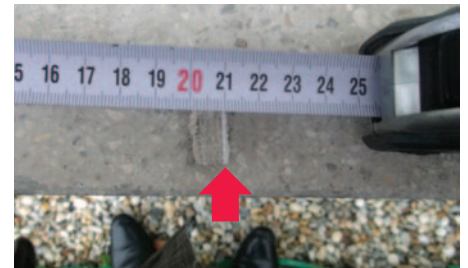
A nagy határok között ingadozó kéregvastagság eltérő belső feszültségeloszlásokat okoz – legalább – minden felmelegedési, illetve lehűlési időszakban (naponta minimum kétszer) (6-8. kép).

6. kép. A ~10 mm vastag kéregből legfeljebb 1-1,5 mm a hálóbeágyazás, míg ~7 mm a felületkiegyenlítés.

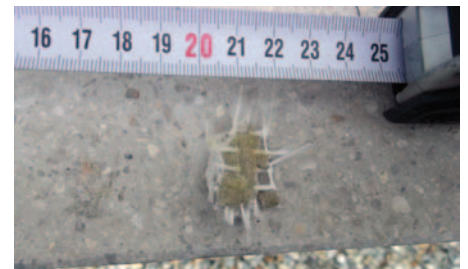
7. kép. A kőzetgyapot és az üvegszövet közötti ragasztótöréget nem éri el az 1 mm-t! Figyelem: nem látható a kőzetgyapot felületen kötelező előglettelés a hálózást megelőzően! Szakmai szabályok szerint a felületkiegyenlítést a hálózás előtt kell elvégezni és nem azt követően.

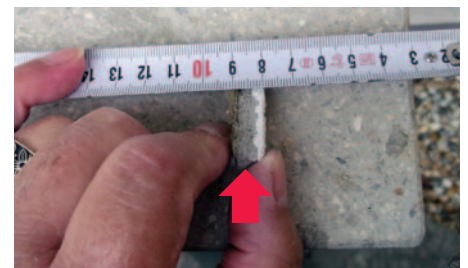
8. kép. A ~10 mm vastag kéregből legfeljebb 1-1,5 mm a hálóbeágyazás, míg ~6 mm a felületkiegyenlítés! Figyelem: a fehér vékonyvakolat anyaga belenyomódott a kiegyenlítő ragasztó rétegbe, azaz a ragasztó olyan képlékeny volt vakoláskor, hogy kitért a vékonyvakolat szemcséi elől, illetve a glettelés okozta erőbehatásoktól.
