Hibás kivitelezési megoldások

Homlokzati beázások a hőszigetelés mögött

Borzák Balarám Béla
 építésmérnök, vezetőtervező,
 építési és igazságügyi szakértő,
 a TSZSZ tagja

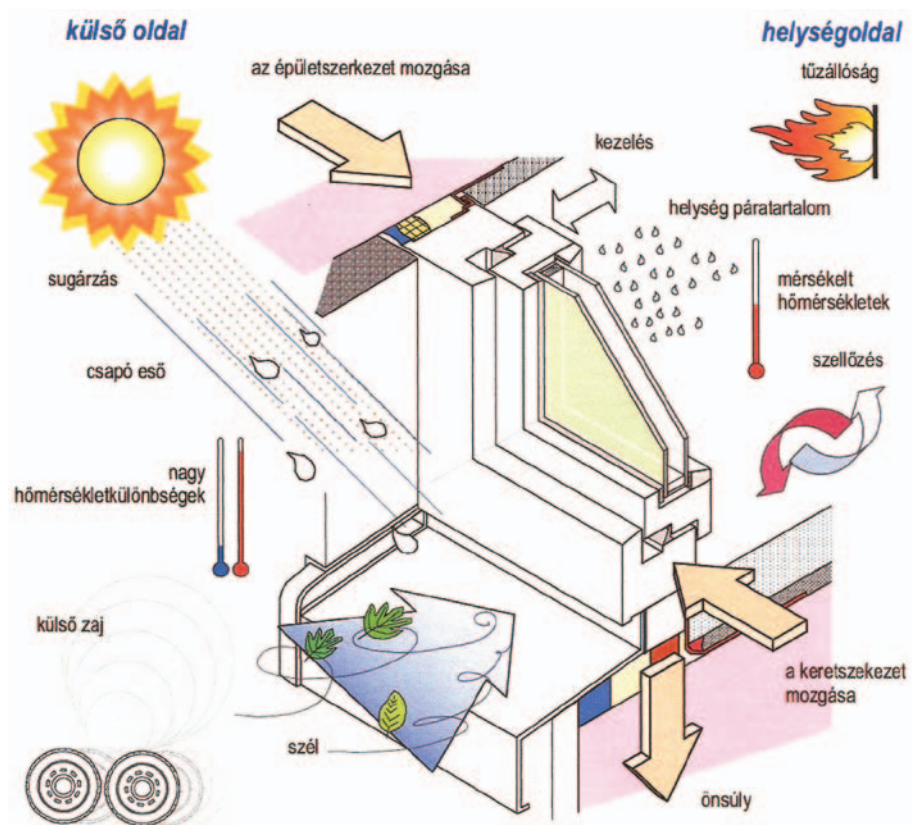
3. ábra. Nyílászárót és azzal együtt a fal- és nyílászáró-csatlakozást is érő igénybevételek – az ablak csatlakozásra gyakorolt hatások elvi ábrázolása (Forrás: ift Rosenheim)
